Inventaire du patrimoine bâti

Municipalité de Saint-André-de-Kamouraska

50, rue Principale

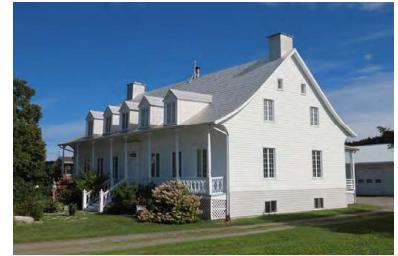
Typologie	Nombre de niveaux	Notes diverses			
Maison traditionnelle québécoise	1.5				
Forme de toit	Revêtement de toit prédominant	Revêtement toit secondaire	Lucarne	Lucarne nombre	
A deux versants retroussés	Tôle en plaques	Aucun	A pignon		5
Revêtement mural prédominant	Revêtement mural secondaire	Porte (type de)	Fenêtre	Type et sous-type	
Matériau non traditionnel - vinyle	Planche à clin	Bois, à panneaux (sans fenêtre)	Moderne	A battants	d'inspiration traditionnelle
			Moderne	Coulissantes	
Présence d'un corps secondaire	Saillie - spécificité	Ornementation spécifique			
Non	Galerie de grandes dimensions	Aisseliers		Larmier cintré	
Fondations					
Béton coulé	Cheminée	Jupe de galerie		Décor de porte

Valeur d'authenticité	État physique	Valeur de contexte
Moyenne	Bon	Supérieure
Valeur d'âge	Valeur d'usage	Valeur d'architecture
Excellent	Non	Excellent
Valeur historique	Valeur de rareté	
Non	Oui

Revêtement de toiture de tôle en plaques, revêtement mural de planche à clin, portes en bois, composantes décoratives, équilibre de la fenestration, galerie

Revêtement mural de vinyle à remplacer à la fin de sa vie utile par un parement en bois ou s'y apparentant.
